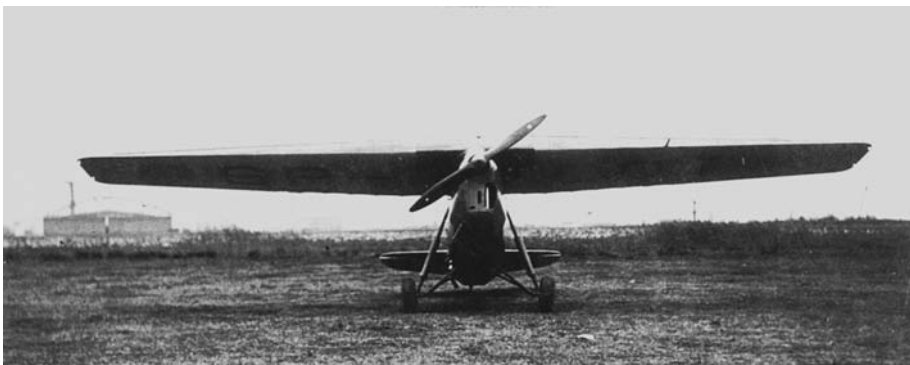
Fabryczne zdjęcie samolotu RWD-5. Sylwetka idealnie z przodu, możliwe do określenia: rozstaw podwozia, wznios płata oraz średnica śmigła (z uwzględnieniem skrótu perspektywicznego – ok. 1,9 m)

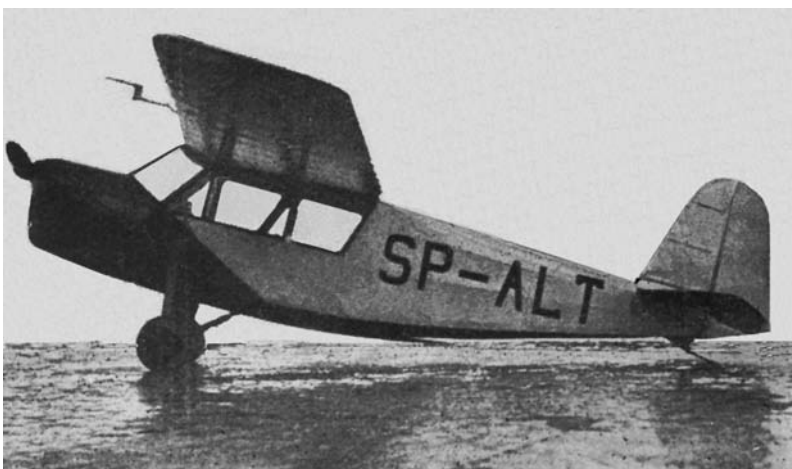
Samolot SP-ALT – z trzeciej serii produkcyjnej. Idealna ilustracja lewej powierzchni kadłuba. Brak owiewek świadczy, że samolot nie pełnił funkcji reprezentacyjnej i był przeznaczony do normalnej eksploatacji w aeroklubach

przykład faktu, że cała dolna osłona silnika była odejmowana, a linia podziału była prosta i równoległa do osi kadłuba (silnika).
